TEHNISKĀS APSEKOŠANAS ATZINUMS

OBJEKTS: DZĪVOJAMĀ MĀJA
MEDEMA IELA7, BALOŽI,
ĶEKAVAS NOV.
(kad.nr. 80070021811001)

PASŪTĪTĀJS: SIA „BALOŽU KOMUNĀLĀ
SAIMNIECĪBA”

Atzinums izsniegts 2019. gada 18. oktobrī

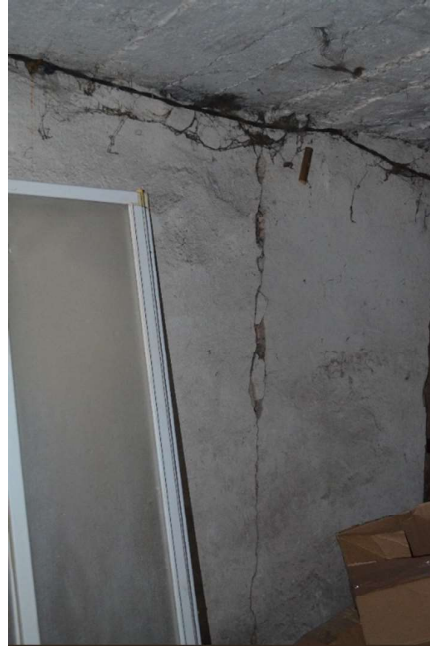
Att.4.

4. BŪVES DAĻAS		
(Ietver tikai tās būves daļas, kas apsekošanas atbilstoši apsekošanas uzdevumam)		
<p>Apsekošanas objekta vai apsekošanas priekšmeta nosaukums. Īss konstatēto bojājumu un to cēloņu apraksts, tehniskā stāvokļa novērtējums atsevišķiem būves elementiem, konstrukciju veidiem, būves daļām. Atbilstība normatīvo aktu prasībām</p>		<p>Tehniskais nolietojums (%)</p>
4.1.	Pamati un pamatne	35 %
<p>Lentveida, betona. Pagrabstāva sienā konstatēta šaura plaisa, kas liecina par pamatu nevienmērīgu sēšanos iepriekšējos gados (sk.att.4.). Dotajā brīdī tā neapdraud ēkas ekspluatāciju, bet ir rekomendēts uzstādīt plaisu mērītāju un veikt novērojumus 2 reizes gadā. Citas nozīmīgas plaisas, vai deformācijas apsekošanas laikā nav konstatētas. Pamatu tehniskais stāvoklis kopumā novērtējams, kā apmierinošs.</p>

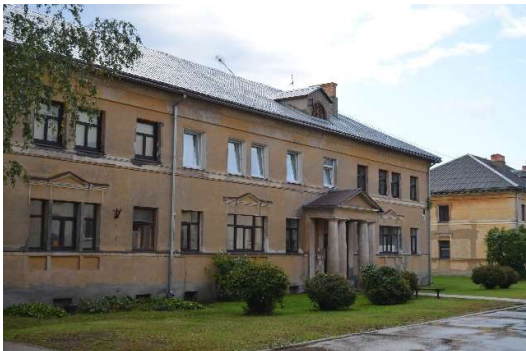
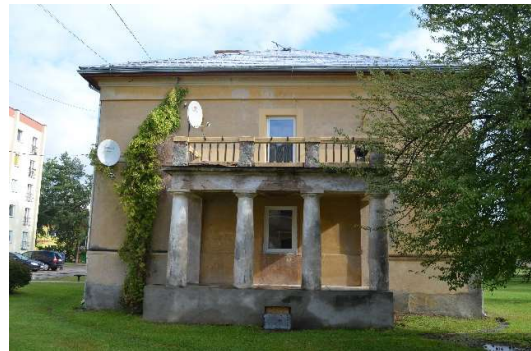
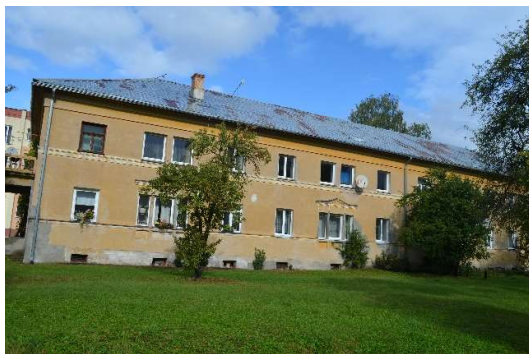
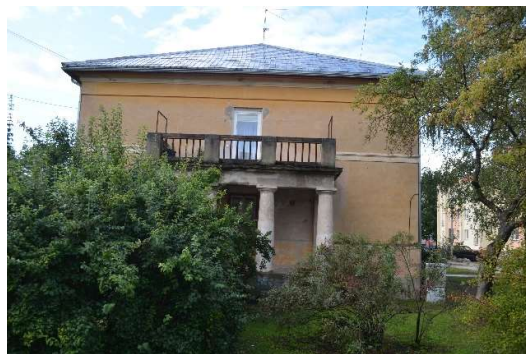
Nesošās sienas – ķieģeļu mūris (sk.att.5-8.). Ir konstatētas sienu samitrinājums cokola līmenī bojātas lietus ūdens notek sistēmas dēļ (sk.att.9-10.). Nozīmīgas plaisas, deformācijas apsekošanas laikā nav konstatētas. Kopumā sienu un pārsedžu tehniskais stāvoklis novērtējams, kā **apmierinošs**. Sienu siltuma caurlaidība neatbilst Ministru kabineta noteikumiem Nr. 495 „Noteikumi par Latvijas būvnormatīvu LBN 002-15 „Ēku norobežojošo konstrukciju siltumtehnika” ”. Ir jāveic sienu siltināšanu, cokola un pamatu hidroizolāciju un cokola siltināšanu zemāk par zemes caursalšanas dziļumu.

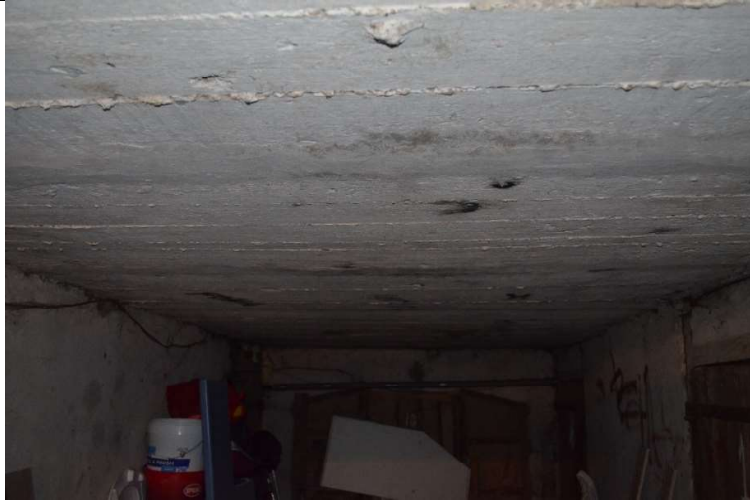
Att.11.

4.4.	Pašnesošās sienas	–
Sk. p. 4.2.		
4.5.	Šuvju hermetizācija, hidroizolācija un siltumizolācija	–
Nav konstatēts.		
4.6.	Pagraba, starpstāvu, bēniņu pārsegumi	35 %
<p>Pagrabstāva pārsegums – no monolītā dzelzsbetona (sk.att.11.). Nozīmīgas deformācijas un bojājumi apsekošanas brīdī nav konstatētas. Tehniskais stāvoklis novērtējams, kā apmierinoss. Pagrabstāva pārseguma siltuma caurlaidība neatbilst LBN 002-15 „Ēku norobežojošo konstrukciju siltumtehnika”. Ir ieteicāms veikt ēkas pagraba pārseguma siltināšanu (tai skaitā zem kāpņu telpas).</p> <p>Starpstāvu pārsegumi – koka. Visus pārsegumus apsekošanas laikā apskatīt nebija iespējams, ņemot vērā, kā māja ir apdzīvot un nav iespējams nodrošināt piekļuvi visās telpās. Apsekošanas laikā kopējais tehniskais stāvoklis ir novērtējams, ka apmierinošs.</p>

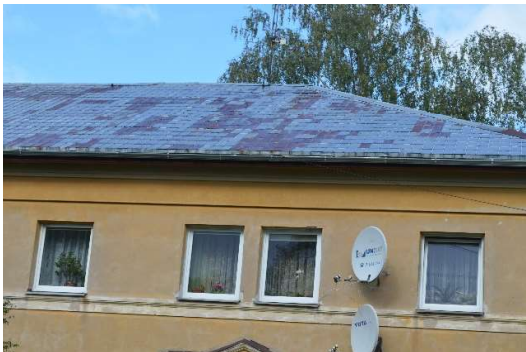
Att.12.

Jumta iesegums – cinkotā metālaloksnes, uz dēļu klāja. Iesēgumam ir konstatēta korozija un deformācijas (sk.att.12.) un, apskatot bēniņus, ir konstatēti plaši jumta tecējumi pa jumta plākni, aiztecējumi skursteņu pieslēguma vietās.

Kopumā jumta nesošo konstrukciju tehniskais stāvoklis ir novērtējams, kā **daļēji apmierinošs**, un seguma tehniskais stāvoklis dotajā brīdī vērtējams, kā **neapmierinošs**. Ēkas bēniņu pārseguma siltuma caurlaidība neatbilst LBN 002-15 „Ēku norobežojošo konstrukciju siltumtehnika”. Ir nepieciešams nosiltināt ēkas bēniņu pārsegumu saskaņā ar atsēvišķi izstrādāto projektu.

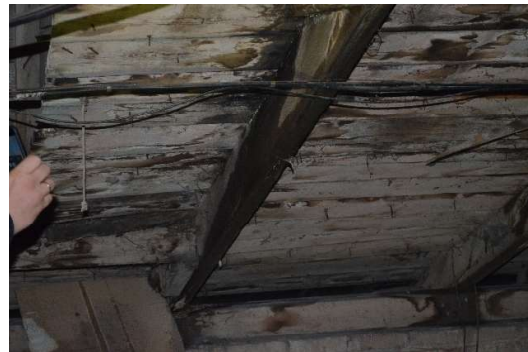
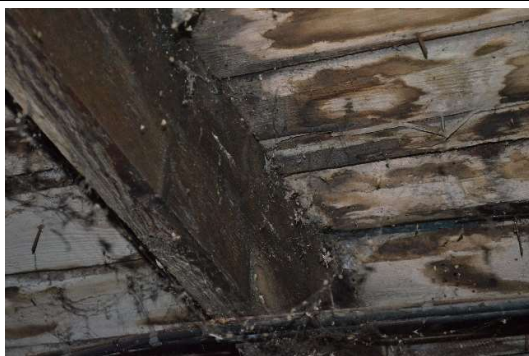
Daļai no spārēm konstatētas trupēšanas pazīmes un ir nepieciešamā šo spāru nomaiņa. Kā arī jumta tecējuma vietās konstatēti latojuma posmi ar trupēšanas pazīmēm. Šos posmus ir jānomaina (sk.att.13,14). Noteksistēma – skārda, vietām ir bojāta un kopumā ir **neapmierinošā** tehniskā stāvoklī.

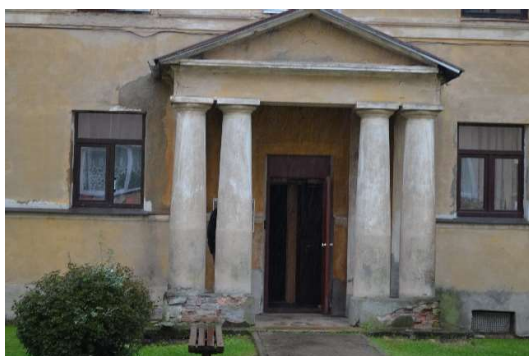
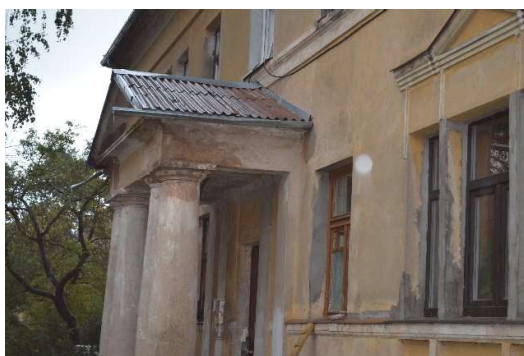
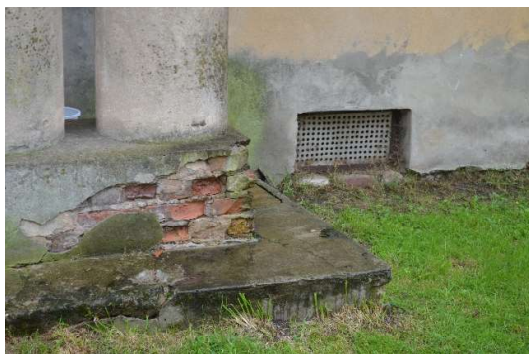
Lieveņi pie galvenām ieejām – mūra kolonnas un frontons. Jumts virs galvenām ieejām – ar eternīta vilņoto lokšņu segumu (sk.att.16-20). Segumā konstatēti caurumi un tas ir **slīktā(!)** tehniskā stāvoklī. Noteksisatēma izdemolētā. Ir nepieciešamā šī seguma nomaiņa, lieveņa apmetuma un noteksisatēmas atjaunošana.

12. Lieveni:
Ir jāveic apdares slāņa atjaunošanas darbus lieveņiem ēkas galos. Ir jāveic galveno ieeju lieveņu jumtiņu nomaiņu ar notek sistēmas atjaunošanu.

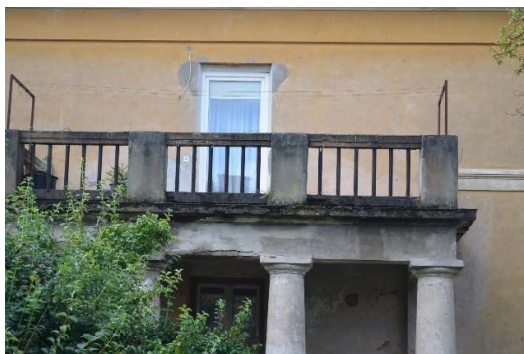
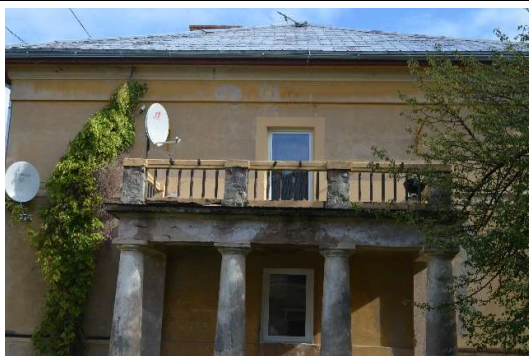
Lieveņi ēkas galos - mūra karkass (kolonnas un rīgelis) un dz./bet. pārsegums (sk.att.19,20). Vietām ir redzami lokāla rakstura bojājumi, apmetuma atslāņošanās. Ir rekomendēts noņemt atslāņotās apmetuma daļas. Uz lieveņa ierīkota terase. Margas ir izpildītas no metāla margām starp mūra stabiem. Ir nepieciešama apmetuma slāņa atjaunošana.

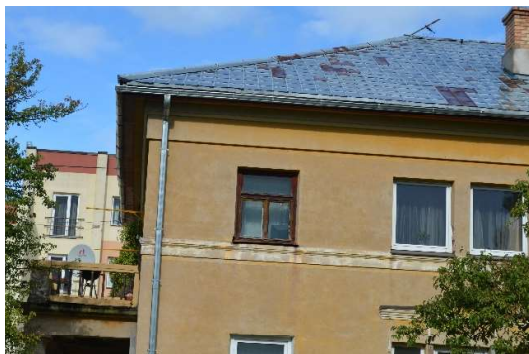
Att.23.

4.13.	Ailu aizpildījumi: vārti, ārdurvis, iekšdurvis, logi, lūkas	25 %
<p>Logi – galvenokārt PVC ar stikla pakešu pildījumu (sk.att.23). Vietām saglabājās stiklotie logi ar koka dubultajiem rāmjiem. Ir ievērojami krāsojuma bojājumi. Ir jāveic veco koka logu nomaiņu pret jaunām. Veicot logu nomaiņu, nepieciešams izveidot gaisa pieplūdi dzīvokļos. Jāveic pagraba durvju un lūku uz bēniņiem nomaiņu, nodrošinot blīvu aizvēršanos.</p>

6. Logi un durvis:
Ir ieteicāms nomainīt atlikušos stiklotus logus ar koka rāmjiem mājas kopējas energoefektivitātes palielināšanai.
 7. Ventilācijas šahtas un kanāli:
Ir jānosēdz jumta izvadus ar aizsārgjumiņiem.
Jāparbauda un jāatjauno visas ventilācijas kanālus un nodrošināt to izvadu virs jumta.
Jāveic esošās ventilācijas sistēmas kanālu tīrīšana un gaisa pieplūdes sakārtošana atbilstoša mikroklimata nodrošināšanai.

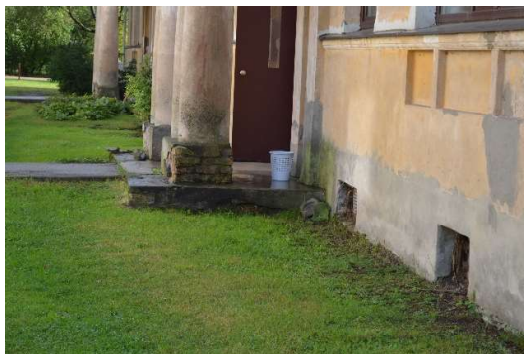
Att.24.

Ieejas centrālās durvis un uz labās fasādes – metāla (sk.att.24). Ieejas durvis dzīvokļu īpašumos, ka arī pagrabstāvā nav vērtētās.

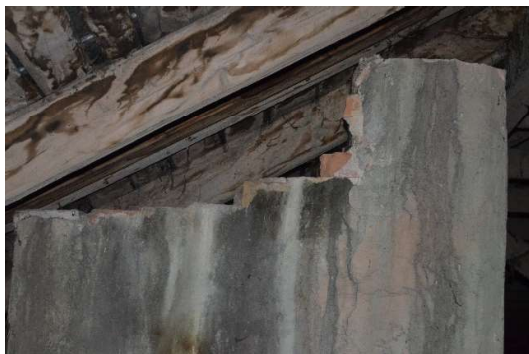
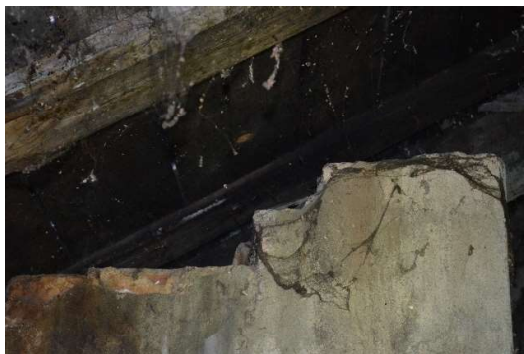
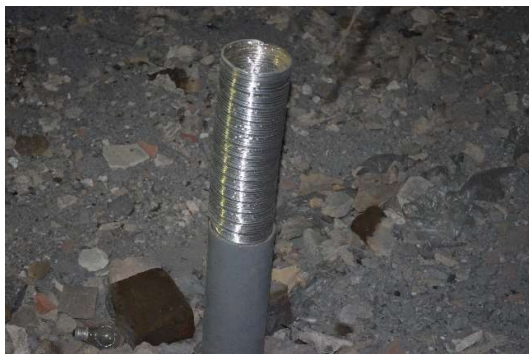
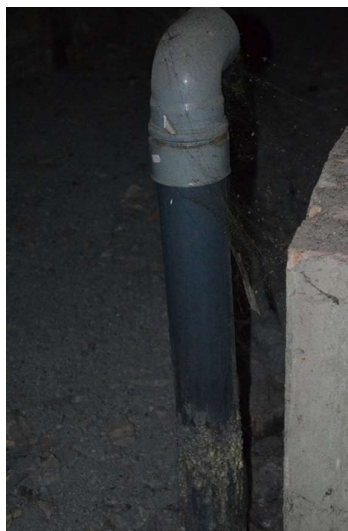
Dabīga vedināšanas sistēma ar sienās izveidotiem mūra vedināšanas kanāliem. Jāveic esošās ventilācijas sistēmas kanālu tīrīšana. Gaisa pieplūdes sakārtošana atbilstoša mikroklimatra nodrošināšanai. Ir ieteicams nosegt izvadus uz jumta ar aizsarg jumtiņiem. Dažu inženierkomunikāciju cauruļvadi izvadīti bēniņos (sk.att. 25.-28.). Jānodrošina to izvadīšanu virs jumta.

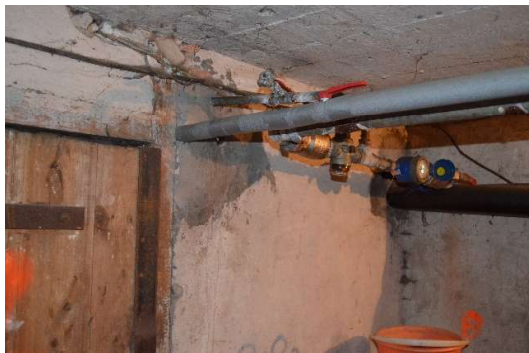
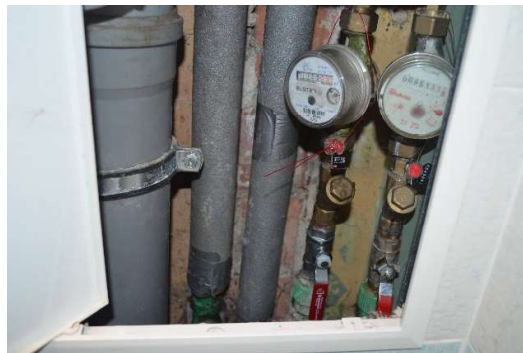
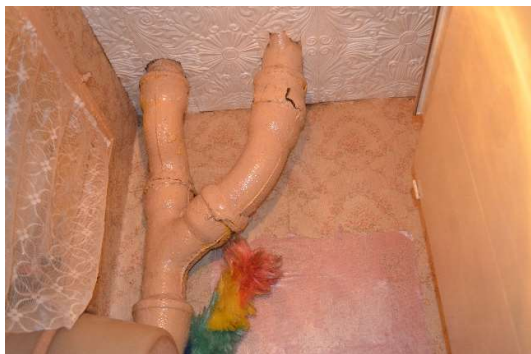
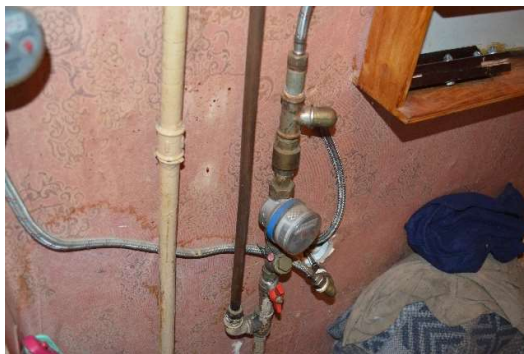
Ēka ir pieslēgta pilsētas centralizētas ūdensvada un kanalizācijas tīkliem. Cauruļvadiem nav veikta pretkondensāta izolācija, nav veikta kompleksa cauruļvadu un noslēgarmatūras maiņa. Kanalizācijas stāvvadi, galvenokārt, ķeta ar atsevišķi mainītiem posmiem ar PVC caurulēm (sk.att.34.-37.).

Ir ieteicamā kompleksā cauruļvadu (iesk. stāvvadu un apakšējas sadales) nomaiņa. Tehniskais stāvoklis ir novērtējams, kā **neapmierinošs**.

9. Aukstā, kārstā ūdens un kanalizācijas cauruļvadi:
Jāveic aukstā, kārstā ūdens un kanalizācijas cauruļvadu un ventiļu nomaiņa.
Jāizvad visu kanalizācijas stāvvadus virs jumta.

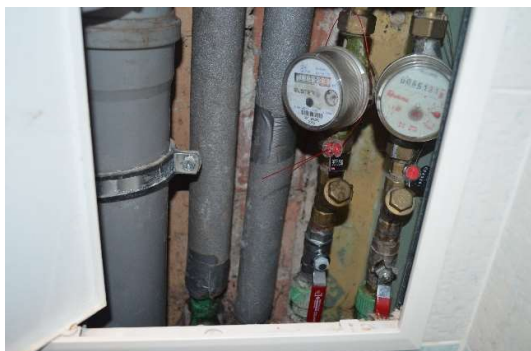
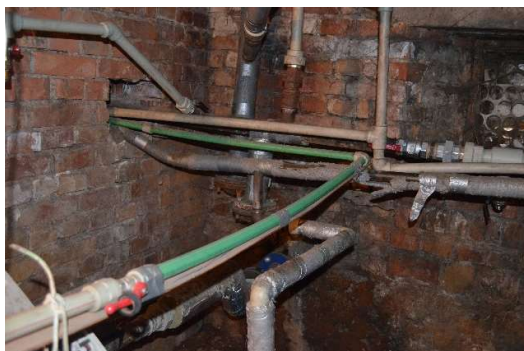
Ēkā ir autonomas siltummezgls, kas nodrošina ēku ar karsto ūdeni. Ir veikti lokāli maģistrālo cauruļvadu izolācijas un ventiļu nomaiņas darbi (sk.att.38,39). Apsekošanas laikā konstatētas ūdens pelķes siltummezgla telpā un ūdens tecējumi no siltummezgla cauruļvadiem (sk.att.40,41). Ir jāveic siltummezgla pārbaudi ar caurteces noteikšanu un remontu. Šādā stāvoklī siltummezgla tehniskais stāvoklis ir novērtējams kā **slikts (!)**. Siltummezgla apkalpošanu un kārtējus remontdarbus ir jāveic atbilstoši tā ekspluatācijas noteikumiem, reģistrējot visas darbības atsevišķā žurnālā. Tehniskajam stāvoklīm ir jāseko apkalpojošai kompānijai. Nepieciešama karstā ūdens nesiltināto cauruļvadu siltināšana pagrabstāvā, izolācijas sakārtošana jau nosiltinātajām caurulem. Cirkulācijas izveide.

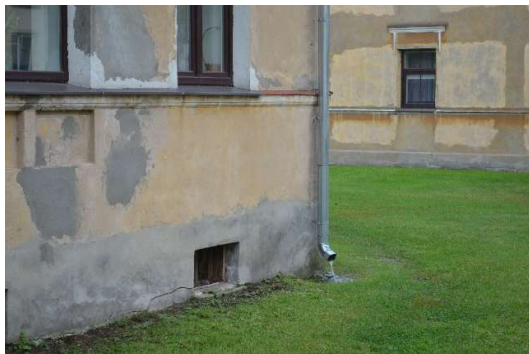
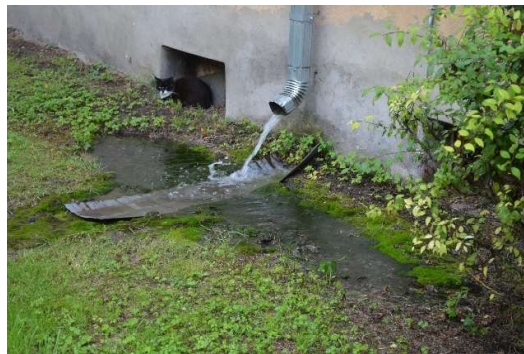
Nav (sk.att. 47,48). Ir nepieciešamā drenāžas sistēmas izveidošana ar betona aizsargapmales izveidošanu apkārt ēku, lietusūdens novadīšanai no ēkas pamatiem. Dotajā brīdī drenāžas sistēma kopā ar lietuūdens noteksisēmās bojājumiem (sk.att. 49) ir **neapmierinošā** tehniskā stāvoklī.

10. Veikt siltummezgla pārbaudi, remotu vai nomaiņu. Dotajā brīdī tas ir **pirmsavārtības(!)** stāvoklī.
 11. Drenāžas sistēmas:
Ir jāierīko apmale pa mājas perimetru, lietus ūdens novadīšanai no pamatiem.
Ir jāierīko drenāžas sistēma lietus ūdens novadīšanai no jumta.
Ir jānomaina skarda lāsenis pa ēkas perimetru.
