# TEHNISKĀS APSEKOŠANAS ATZINUMS

OBJEKTS:  
DZĪVOJAMĀ MĀJA  
RĪGAS IELA 2, BALOŽI,  
KEKAVAS NOV.  
(kad.nr. 80070021803002)

## TEHNISKĀS APSEKOŠANAS ATZINUMS

DZĪVOJAMĀ MĀJA  
RĪGAS IELĀ 2, BALOŽI, ĶEKAVAS NOV.

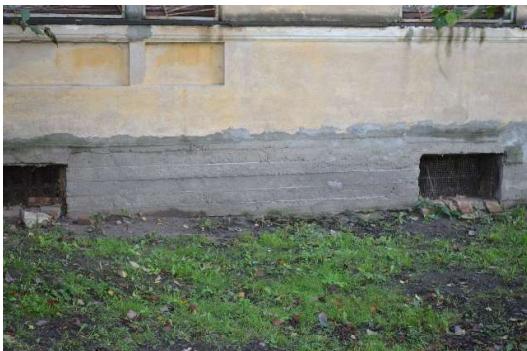
Att.5.

Lentveida, betona (sk.att.5.). Uz cokola vietām ir redzamas aizdarinātas plāisas, kas liecina par pamatu neviennērīgu sēšanos iepriekšējos gados. Pēc vizuālā izskata, pamati stabilizējās uz apsekošanas brīdi (sk.att.6.). Nozīmīgas plāisas, vai deformācijas apsekošanas laikā nav konstatētas. Pamatu tehniskais stāvoklis kopumā novērtējāms, kā **apmierinošs**. Nepieciešams veikt ēkas cokola siltināšanu. Siltinot, jāsakārto ēkas cokola un pamatu hidroizolācija. Cokola siltināšanu nepieciešams veikt zemāk par zemes caursalšamas līmeni.

1. Pamatī – ir jāveic pamatu siltināšanas darbus grunts caursalšanas dziļumā saskaņā ar atsēvišķi izstrādāto projektu, mājas energoefektivitātes palielināšanai.
2. Sienas – ir jāveic sienu siltināšanas darbus saskaņā ar atsēvišķi izstrādāto projektu, mājas energoefektivitātes palielināšanai. Būvdarbu laikā ir jānoņēm apmetuma slānis plāisu vietās, lai spriest par to patieso platumu un dziļumu. Nepieciešamības gadījumā, saskaņā ar sertificētā būvinženiera rekomendācijām, uzstādīt plāisu mērīšanas lineāli un veikt monitoringu, ja tiek konstatēts, kā plāisa neaatīstās, veikt to aizdari.
3. Bēniņu un pagrabstāva pārsegumi - veikt siltināšanas darbus saskaņā ar atsēvišķi izstrādāto projektu.
4. Jumts un jumtiņi:

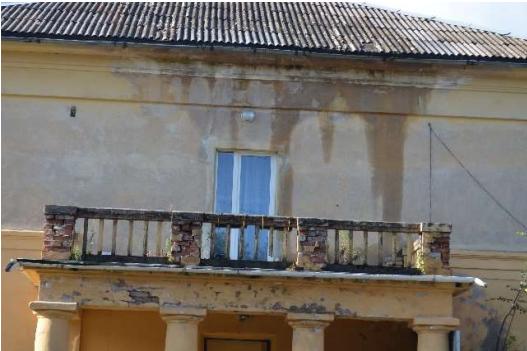
Att.7.

Nesošās sienas – kieģeļu mūris. Uz labās gala sienas konstatēts plašs sienas samitrinājums (sk. att.7.). Par tā rašanās cēloni uzskatītā bojāta lietusūdens noteksistēma un neatbilstošs karnīzes mezgla izpildījums. Kreisajā gala sienā otrā stāvā virs loga konstatēta šaura plāisa. (sk.att.8.). Ir ieteicams, noņemot apdares slāni, apskatīt plāisu, lai spriest par šīs vietas pastiprināšanas nepieciešamību. Pārējās vietās un virs logiem nozīmīgas plāisas, deformācijas nav konstatētas. Kopumā sienu un pārsedžu tehniskais stāvoklis novērtējāms, kā **apmierinošs**.

Sienu siltuma caurlaidība neatbilst Ministru kabineta 2015. gada 30. jūnija noteikumiem Nr. 495 "Noteikumi par Latvijas būvnormatīvu LBN 002-015 "Eku norobežojošo konstrukciju siltumtehnika"". Nepieciešams veikt sienu siltināšanu.

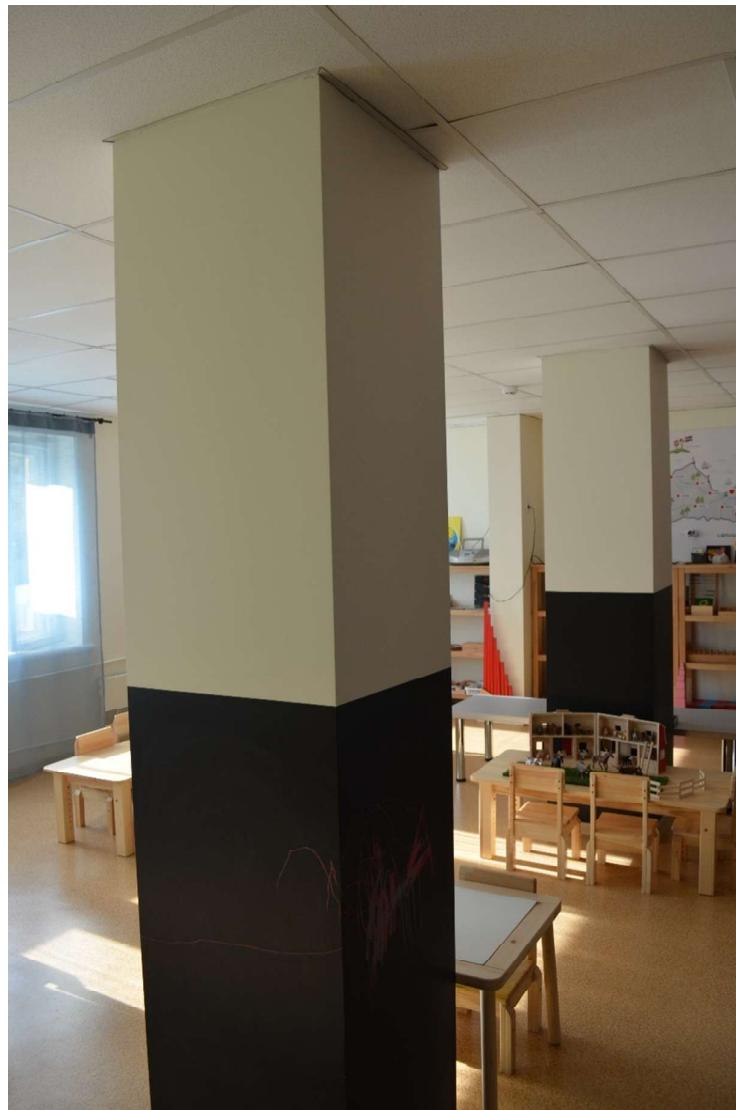
Att.9.

Nesošās kolonnas – kieģeļu mūra (sk.att.9.). Apsekošanas laikā būtiski defekti karkasa elementos na konstatēti.

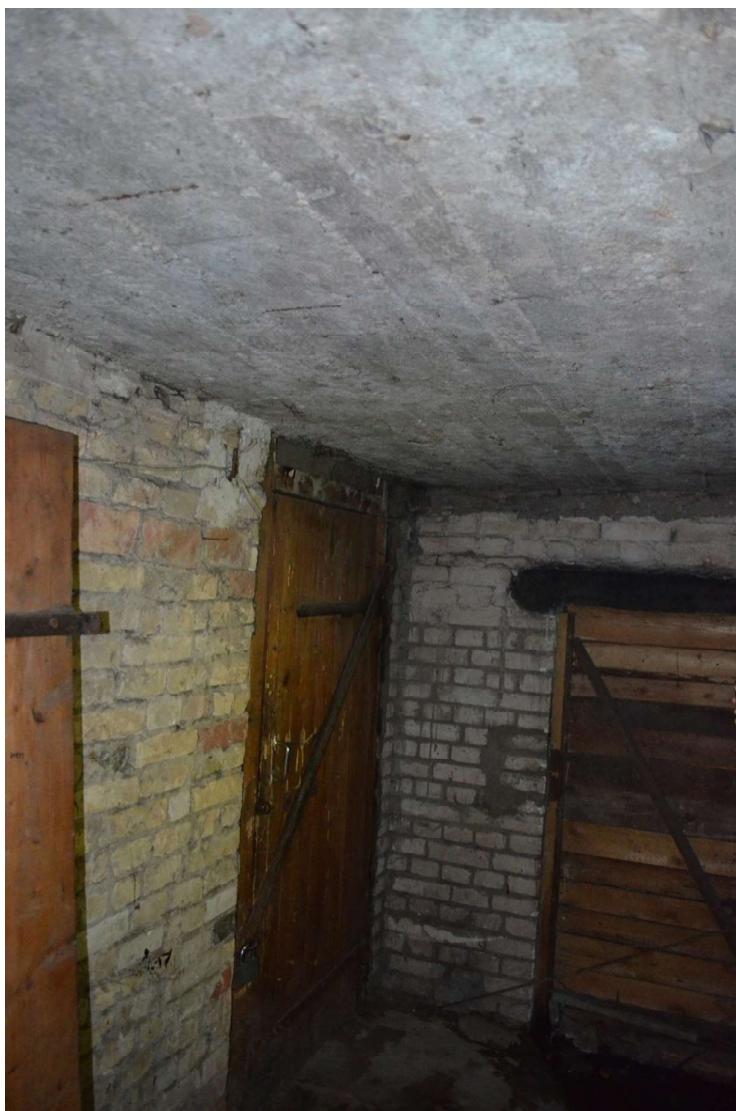
Att.10.

Pagrabstāva pārsegums – no monolīta dzelzbetona. Nozīmīgas deformācijas un bojāumi apsekošanas brīdi nav konstatētas. Tehniskais stāvoklis novērtējams, kā **apmierinoss**.

Starpstāvu pārsegumi – koka. Visus pārsegumus apsekošanas laikā apskatīt nebija iespējams, nēmot vēra, kā māja ir apdzīvot un nav iespējams nodrošināt piekļuvi visās telpās. Apsekošanas laikā kopējais tehniskais stāvoklis ir novērtējams, kā **apmierinošs**.

Pagraba pārseguma siltuma caurlaidība neatbilst LBN 002-15. Nepieciešams veikt ēkas pagraba pārseguma siltināšanu ( tai skaitā zem kāpņu telpas).

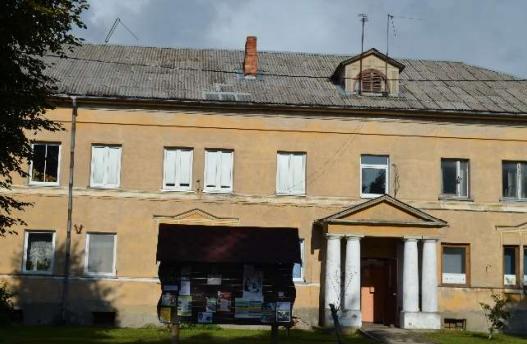
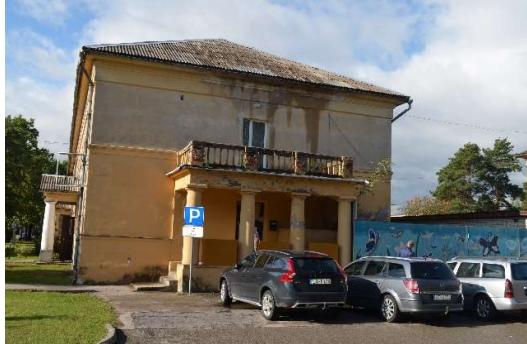
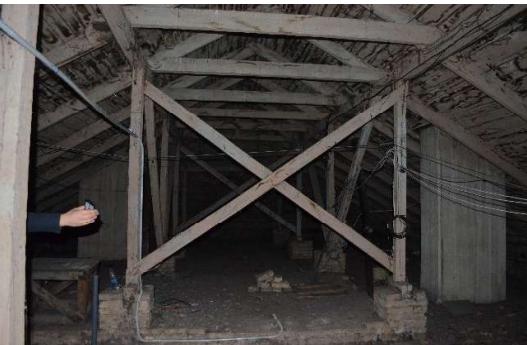
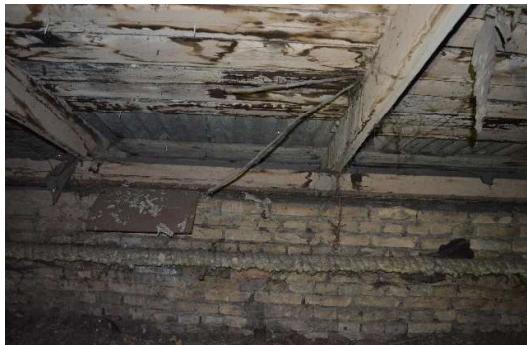
4.7.	Būves telpiskās noturības elementi	-
Ēkas telpisko noturību nodrošina nesošas un pašnesošās sienas. Skat. p. 4.2.		
4.8.	Jumta elementi: nesošā konstrukcija, jumta klājs, jumta segums, lietusūdens novadsistēma	55 %
<p>Jumts divslīps, ar slīpumiem gala sienā, koka spāru uz koka koptura.</p> <p>Jumta iesegums – azbestcementa viļnotas loksnes, uz dēļu klāja. Iesēgumam ir konstatētas plāsas un caurumi un, apskatot bēniņus, ir konstatēti aiztecējumi skursteņu pieslēguma vietās un atsevišķas vietās pa jumta plāknī.</p> <p>Daļai no spārēm konstatētas trupēšanas pazīmes un ir nepieciešamā šo spāru nomaiņa. Kā arī jumta tecējuma vietās konstatēti latojuma posmi ar trupēšanas pazīmēm. Šos posmus ir jānomaina. Bēniņu logi ir aiztaisīti. Jānodrošinā ventilāciju bēniņos.</p> <p>Noteksistēma – skārda, vietām ir bojātā un kopumā ir <b>sliktā(!)</b> tehniskā stāvoklī.</p> <p>Kopumā jumta nesošo konstrukciju tehniskais stāvoklis ir novērtējams, kā <b>dalēji apmierinošs</b>, un seguma tehniskais stāvoklisdotajā brīdī vērtējams, kā <b>neapmierinošs</b>.</p> <p>Ēkas bēniņu pārseguma siltuma caurlaidība neatbilst LBN 002-15. Nepieciešams siltināt ēkas bēniņu pārsegumu.</p>

Ir ieteicamā jumta seguma nomaiņa. Veicot būvdarbus ir jāpievērš uzmanība pieslēguma mezglam pie skursteņiem un mezglam lietusūdens teknes pievienošanas vietā.

Remontdarbu apjomā ir jāiekļauj spāru nomaiņu vismaz 20%, un latojojuma nomaiņu vismaz 40% no esošā apjoma. Precīzo apjomu, noteicot pie seguma demontāžas.

Ir jānodrošina dabisko vēdināšanu aukstajos bēniņos.

Atjaunot jumta noteksistēmu.

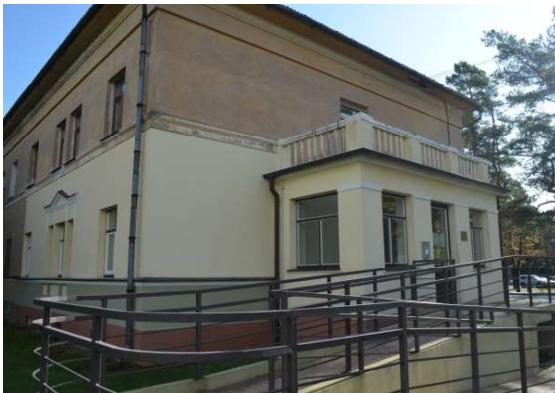
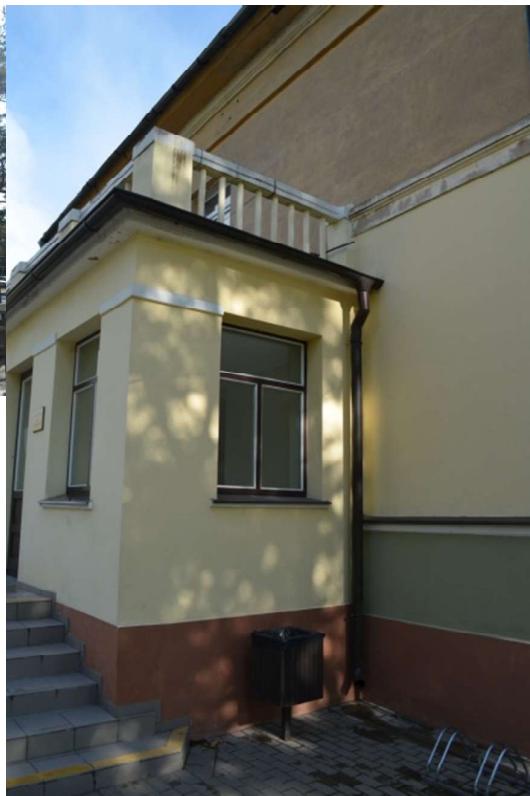
<p>Att.13.</p> <p>Att.14.</p>		
4.9.	Balkoni, lodžijas, lieveņi, jumtiņi	40 %
<p>Piebūve ēkas kreisajā pusē – no silikātķieģeļu mūra (sk. att.15,16). Kopumā <b>apmierinoša</b> tehniskā stāvoklī. Lievenis ēkas labajā pusē. Mūra karkass (kolonnas un rīgelis) un koka pārsegums. Vietām ir redzami lokāla rakstura bojājumi, apmetuma atslānošanās. Ir rekomendēts noņemt atslānotās apmetuma daļas (sk.att.21,22) un atjaunot ar remonta sastāvkiem. Uz lieveņa ierīkota terase. Margas ir izpildītas no metāla margām starp mūra</p>

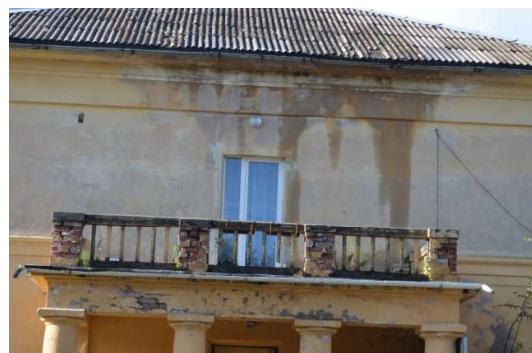
Att.18.

stabiem (sk.att.18). Mūrī ir konstatēts javas izskalojums. Margas vietām ir bojātas. Ir nepieciešama mūra atjaunošana un margu nomaiņa.

Ir jāveic apdares slāņa atjaunošanas darbus lievenim ēkas labājā pusē. Ir jāveic galveno ieeju lieveņu jumtiņu nomainu ar noteksistēmas atjaunošanu.

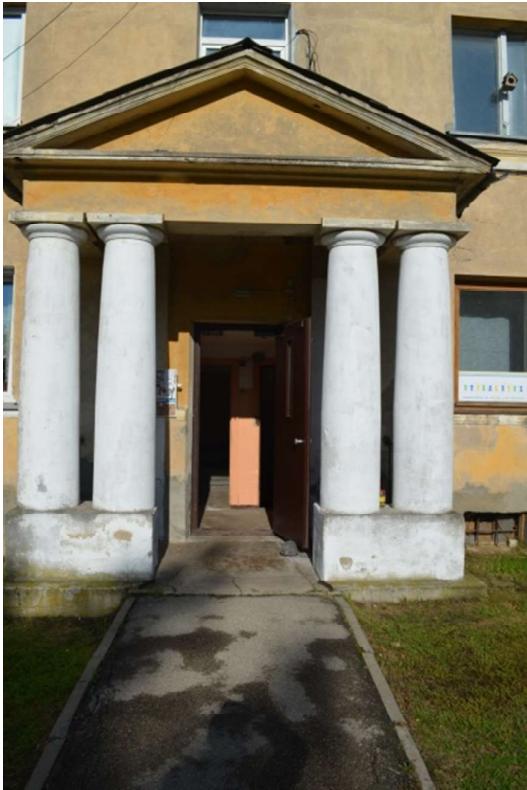
Att.19.

Lieveni pie galvenām ieejām – mūra kolonnas un frontons (sk.att.19). Jumts virs galvenām ieejām – ar azbestcementa lokšķu segumu. Segumā konstatētas plaisas un caurumi un tas ir **slikta(!)** tehniskā stāvoklī (sk.att.20). Noteksistēma izdemolēta. Ir nepieciešama šī seguma nomaiņa, lievenu apmetuma atjaunošana.

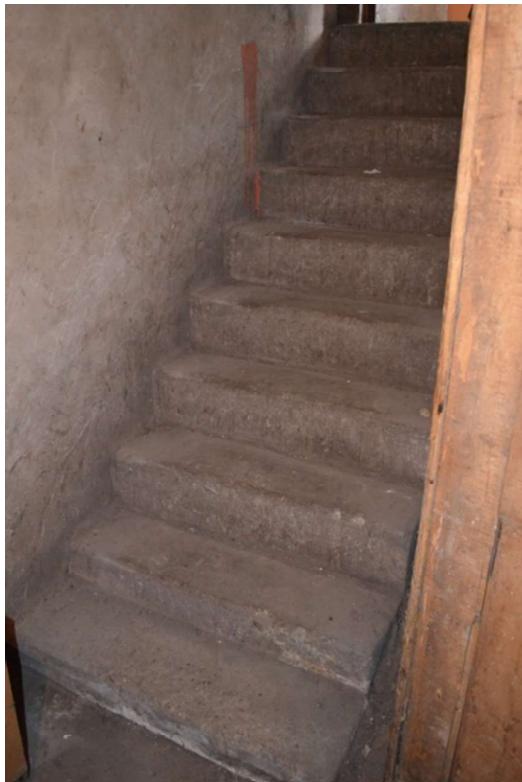
Att.23.

Galvenās ēkas kāpnes (sk.att.24.) un kāpnes uz pagrabstāvu (sk.att.23.) - betona, **apmierinošā** stāvoklī. Apdares kāpnēm nav. Ir ieteicama krāsojuma atjaunošana, vai seguma izveidošana. Kāpņu margas – koka uz metāla karkasa. Ir krāsojuma bojājumi. Tehniskais stāvoklis kopumā **apmierinošs**.

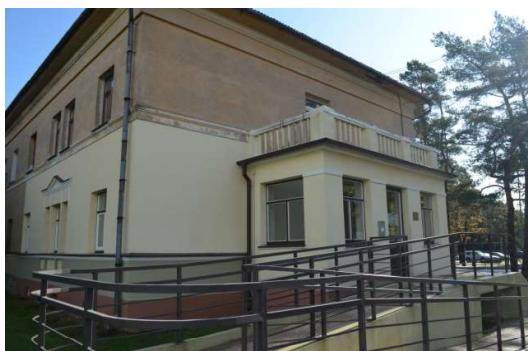
Att.25.

Pie piebūves labajā pusē ir ierīkots panduss, nokļūšanai cilvēkiem ar ierobežotām kustības iespējām (sk.att. 25.), un betona kāpnēm ar flīžu apdari (sk. att. 26.). Panduss ir aprīkots ar margām no metāla kvadrātcaurules. Kopumā panduss un kāpnes ir **apmieronošā** stāvoklī.

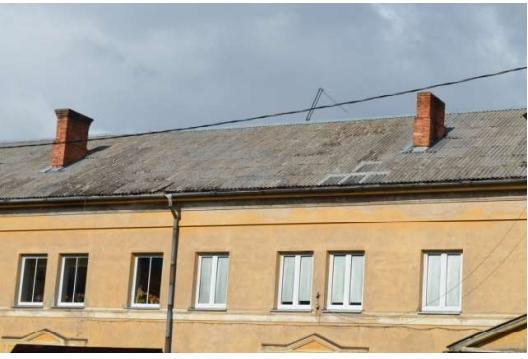
Att.27.

4.11.	Starpsienas	-
Tehniskais stāvoklis netiek vērtēts saskaņā ar apsekošanas uzdevumu.		
4.12.	Grīdas	-
Tehniskais stāvoklis netiek vērtēts saskaņā ar apsekošanas uzdevumu.		
4.13.	Ailu aizpildījumi: vārti, ārdurvis, iekšdurvis, logi, lūkas	35 %
Logi – galvenokārt PVC ar stikla pakešu pildījumu (sk.att.27). Vietām saglabājās stiklotie logi ar koka dubultajiem rāmjiem (sk.att.28). Ir ievērojami krāsojuma bojajumi. Ieejas centrālās durvis un uz labās fasādes – metāla (sk.att.29). Durvis uz kreisās fasādes – PVC ar stikla pakešu pildījumu (sk.att.30). Ieejas durvis dzīvokļu īpašumos, ka arī pagrabstāvā nav vērtētās. Ailu aizpildījumu tehniskais stāvoklis ēkā kopumā ir <b>apmierinošs</b> . Nepieciešams veikt veco koka logu nomaiņu pret jauniem. Jāveic ārdurvju (tajā skaitā lūkas uz bēniņiem) un vējtvera durvju nomaiņa, nodrošinot blīvu aizvēršanos.

Ir ieteicāms nomainīt atlikušos stiklotus logus ar koka rāmjiem mājas kopējas energoefektivitātes palielināšanai.

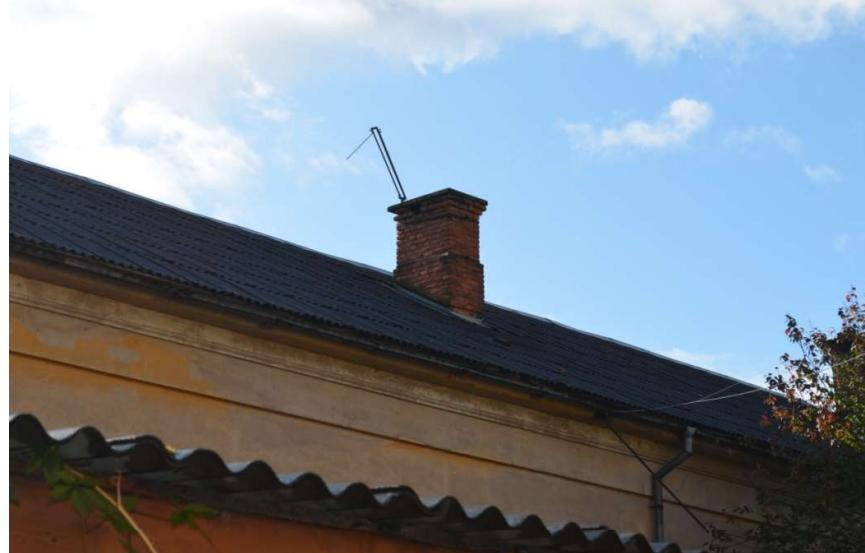
Att.31.

4.14.	Apkures krāsnis, virtuves pavardi, dūmeņi	—
Māja ir pieslēgta pie centrālas apkures sistēmas.		
4.15.	Konstrukciju un materiālu ugunsizturība	—
Koka konstrukciju ugunsaimniecība nav konstatēta.		
4.16.	Ventilācijas šahtas un kanāli	—
Dabīga vedināšanas sistēma ar sienās izveidoti mūra vedināšanas kanāliem. Ir konstatētas javas izskalojumi skursteņu mūrī (sk.att.31). Ir jāatjauno javas kārtu un jānosedz ar aizsargjumtiņiem. Veicot logu nomaiņu, nepieciešams izveidot gaisa pieplūdi dzīvokļos. Jāveic esošās ventilācijas sistēmas kanālu tīrīšana. Gaisa pieplūdes sakārtošana atbilstoša mikroklimata nodrošināšanai.

Jāveic esošās ventilācijas sistēmas kanālu tīrīšana. Gaisa pieplūdes sakārtošana atbilstoša mikroklimata nodrošināšanai.

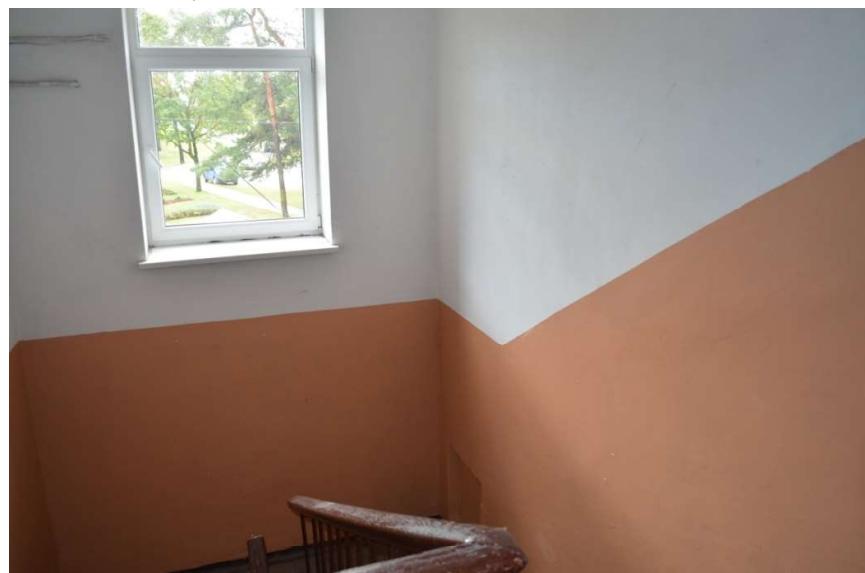
Att.32.

Sienu apdare kāpņu telpās - apmetums ar krāsojumu (sk.att.32).

Tehnsikais stāvoklis – **dalēji apmierinošs**.

5. Kāpņu telpas (iesk. kāpnes, sienu un griestu apdare un t.t.)  
Veikt vispārīgus apdares darbus.
6. Logi un durvis:

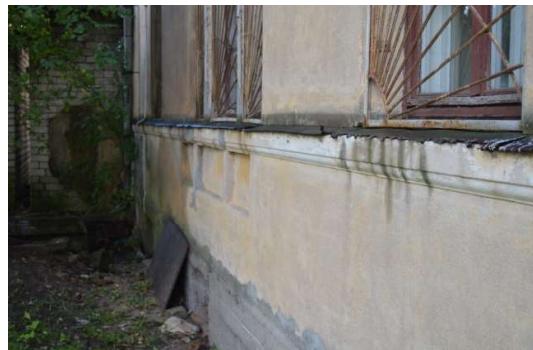
Att.34.

4.19.	Ārējā apdare un arhitektūras detaļas	45 %
Kaļķa apmetus un krāsojums. Ir konstatēti krāsojuma bojājumi, kas ir saistīti ar dabas apstākļu ietekmi. Vietām ir konstatēti apmetuma atslānojumi. Vietām ir redzamas apdares bojājumi, kas ir saistīti ar fasādes periodisku samirkšanu bojātās mājas noteksistēmas dēļ (sk.att.33). Šādu vietu ir nekavētoties jānosēdz ar sietu, lai izvairīties no apmetuma daļu nejaušu krišanu zemē. Pa ēkas perimetru zem pirmā stāva logiem ir ierīkots skārda lāsenis,

kas nosēdz karnīzi. Vairākās vietās ir bojāts ar stiprām rūsas pazīmēm. Ir nepieciešama šī lāseņa nomaiņa (sk.att.34).

Tehniskais stāvoklis novērtējams, kā **neapmierinošs**.

Ir jānomaina skarda lāsenis pa ēkas perimetru.

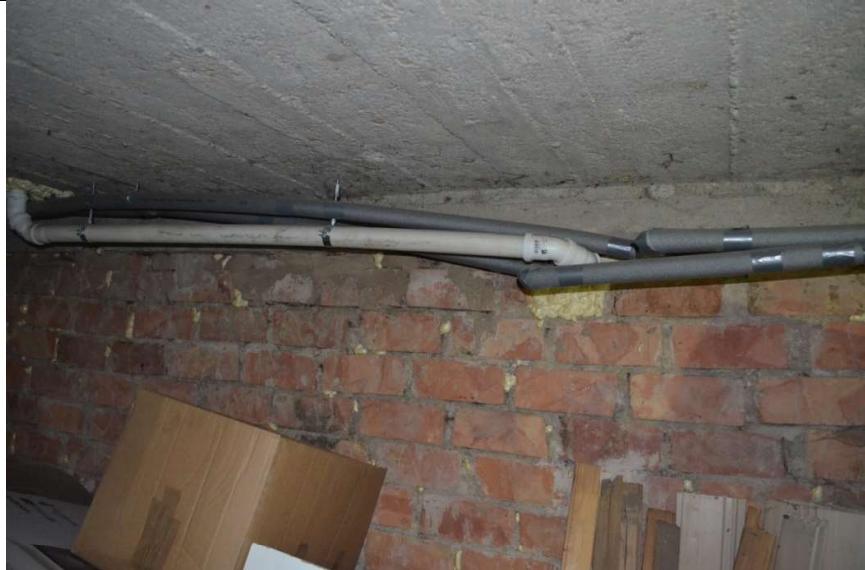
Att.35.

Ēka ir pieslēgta pilsētas centralizētas ūdensvada un kanalizācijas tīkliem. Cauruļvadiem nav veikta pretkondensāta izolācija, nav veikta kompleksa cauruļvadu un noslēgarmatūras maiņa. Kanalizācijas stāvvadi - ķeta ar atsevišķi mainītiem posmiem ar PVC caurulēm (sk.att.35).

Tehniskais stāvoklis ir novērtējams, kā **neapmierinošs**.

Ir ieteicamā kompleksā novecojošo cauruļvadu (iesk. Stāvvadu un apakšējas sadales) nomaiņa.

Jāveic aukstā, kārsta ūdens un kanalizācijas cauruļvadu un ventīlu nomaina.

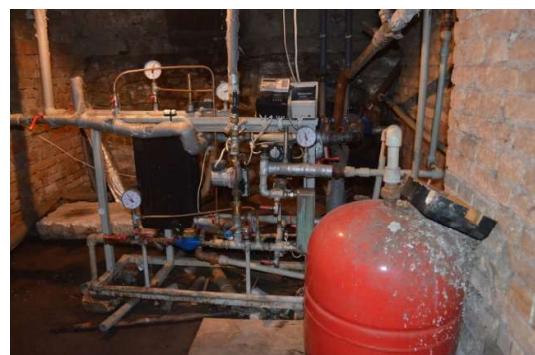
Att.37.

Ēkā ir autonoms siltummezgls (sk.att.37), kas nodrošina ēku ar karsto ūdeni. Ir veikti lokāli maģistrālo cauruļvadu (sk.att.39.), izolācijas un ventiļu nomaiņas darbi. Pārējo posmu tehniskais stāvoklis novērtējāms, kā **neapmierinošs** un ir nepieciešama to nomaiņa (sk.att.38). Apsekošanas laikā kosntatētas ūdens peļķes pie siltummezgla telpas (sk.att.36). Ir jāveic siltummezgla pārbaudi ar caurteces noteikšanu un remontu. Šādā stāvoklī siltummezgla tehniskais stāvoklis ir novērtējāms kā **slikts (!)**. Siltummezgla apkalpošau un kārtējos remontdarbus ir jāveic atbilstoši tā ekspluatācijas noteikumiem, reģistrējot visas darbības atsevišķā žurnālā. Tehniskām stāvoklīm ir jāseko apkalpojošai kompānijai.

10. Veikt siltummezgla pārbaudi, remotu vai nomainu. Dotajā brīdi tas ir **pirmsavārījas(!)** stāvoklī.

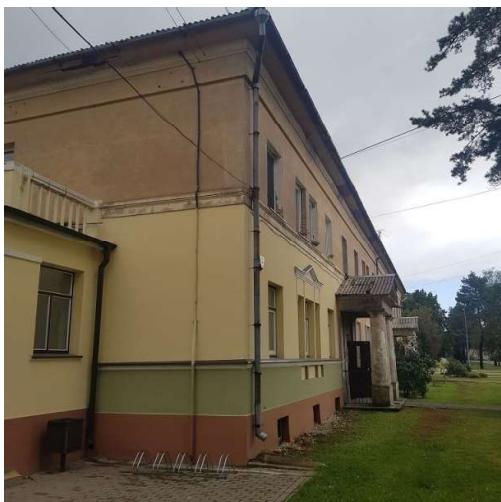
Att.39.

5.9.	Elektroapgādes sistēma un elektrotehniskās ietaises	–
<p>Ēkai elektroapgāde tiek nodrošināta ar kabeļu līnijas ievadu, pa fasādi līdz uzskaites sadalnēm (sk.att.39). Otrajā stāvā, kāpņutelpās ir izvietoti AS “Sadalestikls” kontrollskaits (sk.att. 40, 41). Abās kāpņutelpās analogi risinājumi. No uzskaites sadalnes uz dzīvokļiem (sk.att.42) ir izbūvēti mūsdienīgi kabeļi. Koplietošanas telpās apgaismes un spēka elektroiekārtas ir neapmierinošā stāvoklī (sk.att. 43,44). Jāparedz pilnīga nomaiņa. Objektam nav izbūvēta zibensaizsardzības sistēma un zemējuma kontūrs.</p>

Veicot ēkas rekonstrukcijas darbus jāparedz esošo koplietošanas elektrotīklu pārbūvi. Nedarbojošos kabeļus jādemontē. Lai uzlabotu elektrodrošību paredzēt zemējuma kontūra izbūvi. Kā arī ēkas aizsardzībai no zibens izlādēm, paredzēt zibensaizsardzības sistēmas izbūvi.

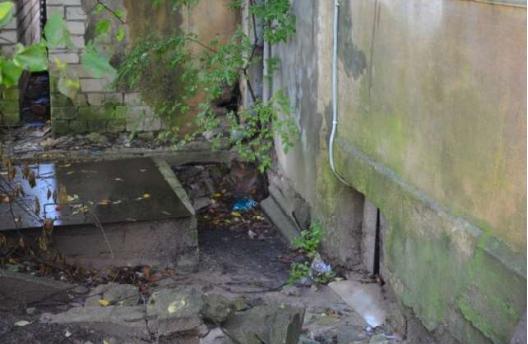
6. ĀRĒJIE INŽENIERTĪKLI		
(Ietver tikai tos ārējos inženiertīklus, kas apsekoti atbilstoši apsekošanas uzdevumam)		
		Tehniskais nolietojums (%)
6.1.	Ūdensapgāde	–
Nav apsekots saskaņā ar apsekošanas uzdevumu.		
6.2.	Kanalizācija	–
Nav apsekots saskaņā ar apsekošanas uzdevumu.		
6.3.	Drenāžas sistēmas	–
Nav. Ir nepieciešamā drenāžas sistēmas izveidošana ar betona aizsargapmales ierīkošanu apkārt ēku, lietus ūdens novadīšanai no ēkas pamatiem. Dotajā brīdi drenāžas sistēma kopā ar lietus ūdens noteksistēmas bojājumiem (sk.att.46) ir <b>sliktā(!)</b> tehniskā stāvoklī, kas nenodrošina ūdens novadīšanu prom no sienām un pamatiem (sk.att.45).

Ir jāierīko apmale pa mājas perimetru, lietus ūdens novadīšanai no pamatiem.
