TEHNISKĀS APSEKOŠANAS ATZINUMS

OBJEKTS: DZĪVOJAMĀ MĀJA
MEDEMA IELA7, BALOŽI,
ĶEKAVAS NOV.
(kad.nr. 80070021811001)

PASŪTĪTĀJS: SIA „BALOŽU KOMUNĀLĀ
SAIMNIECĪBA”

Atzinums izsniegts 2019. gada 18. oktobrī

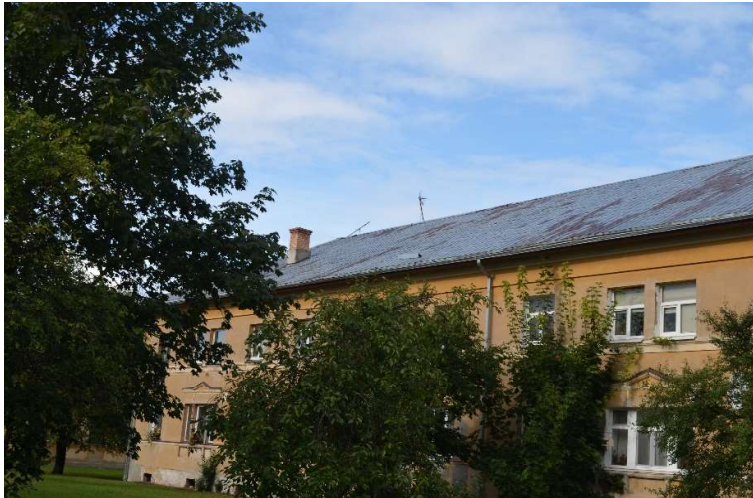
<p>Att.3.</p>		
3.4.	Nožogojums un atbalsta sienas	–
<p>Nav.</p>

3.3.	Apstādījumi un mazās arhitektūras formas	–
<p>Teritorija galvenokārt ir apstādīta ar lapu kokiem (att.3.). Ap ēku ir iekārtots zālājs.</p>

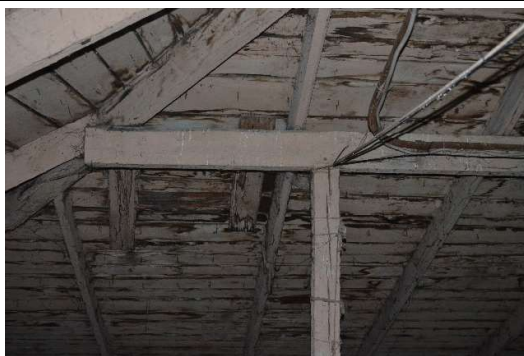
Att.15.

Jumts divslīps, ar slīpumiem gala sienā, koka spāru uz koka koptura (sk.Att.12, 15).
