# TEHNISKĀS APSEKOŠANAS ATZINUMS

OBJEKTS:  
DZĪVOJAMĀ MĀJA  
RĪGAS IELA 2, BALOŽI,  
KEKAVAS NOV.  
(kad.nr. 80070021803002)

## TEHNISKĀS APSEKOŠANAS ATZINUMS

DZĪVOJAMĀ MĀJA  
RĪGAS IELĀ 2, BALOŽI, ĶEKAVAS NOV.

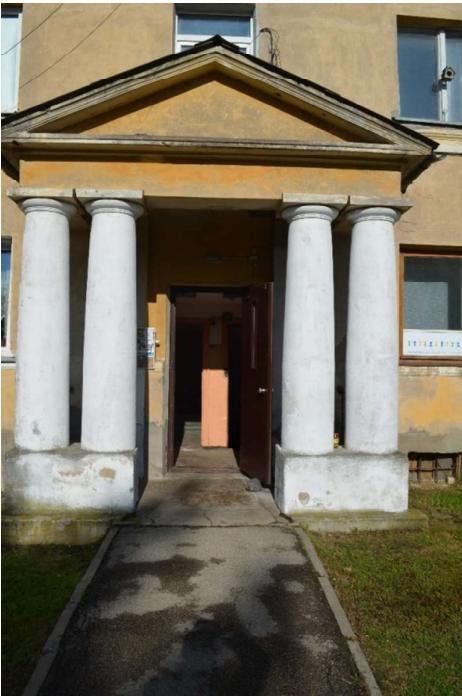
Att.2.

2.3.	Būves plānojums	
Būves plānojums <b>neatbilst</b> galvenām lietošanas veidam (kods 1122). Ņkās pirmajā stāvā izvietotas mazumtirdzniecības (kods 1230) platības un bērnudārzs (kods 1263).		
<b>3. TERITORIJAS LABIEKĀRTOJUMS</b>		
	Apsekošanas objekta vai apsekošanas priekšmeta nosaukums. Šis konstatēto bojājumu un to cēloņu apraksts, tehniskā stāvokļa novērtējums atsevišķiem būves elementiem, konstrukciju veidiem, būves daļām. Atbilstība normatīvo aktu prasībām	Tehniskais nolietojums (%)
3.1.	Brauktuves, ietves, celiņi un saimniecības laukumi	–
Piebraucamais ceļš un ietve pie galvenām ieejām ar asfaltbetona segumu (sk.att.2.). Ņkas kreisajā pusē – bruģēts segums (sk.att.3.).

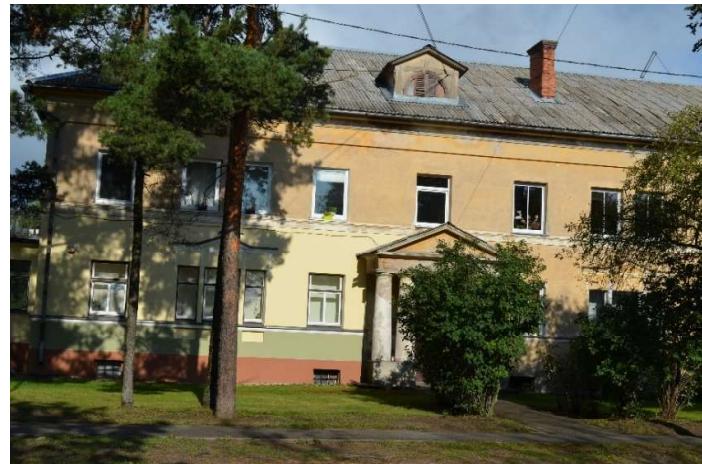
Att.4.

Teritorija galvenokārt ir apstādīta ar skuju kokiem un lapu kokiem. Ap ēku ir iekārtots zālājs (sk.att.4.).

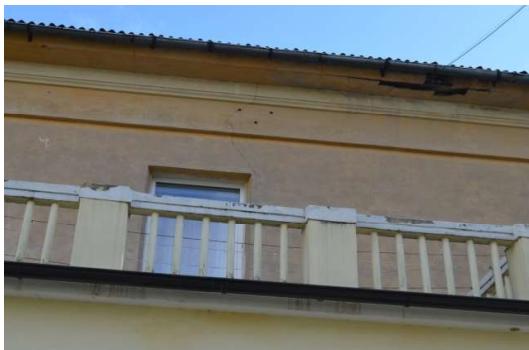
Att.33.

4.19.	Ārējā apdare un arhitektūras detaļas	45 %
Kaļķa apmetus un krāsojums. Ir konstatēti krāsojuma bojājumi, kas ir saistīti ar dabas apstākļu ietekmi. Vietām ir konstatēti apmetuma atslānojumi. Vietām ir redzamas apdares bojājumi, kas ir saistīti ar fasādes periodisku samirkšanu bojātās mājas noteksistēmas dēļ (sk.att.33). Šādu vietu ir nekavētoties jānosēdz ar sietu, lai izvairīties no apmetuma daļu nejaušu krišanu zemē. Pa ēkas perimetru zem pirmā stāva logiem ir ierīkots skārda lāsenis,

Tehniskais stāvoklis novērtējams, kā **neapmierinošs**.

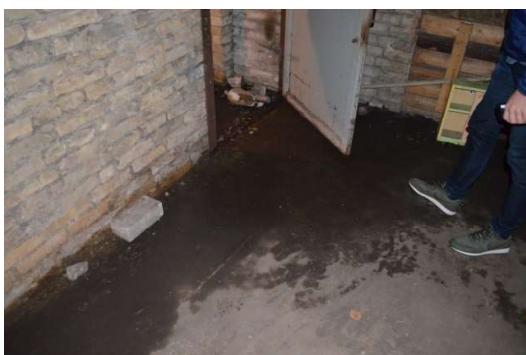
Att.36.

Ēkā ir autonoms siltummezgls (sk.att.37), kas nodrošina ēku ar karsto ūdeni. Ir veikti lokāli maģistrālo cauruļvadu (sk.att.39.), izolācijas un ventiļu nomaiņas darbi. Pārējo posmu tehniskais stāvoklis novērtējāms, kā **neapmierinošs** un ir nepieciešama to nomaiņa (sk.att.38). Apsekošanas laikā kosntatētas ūdens peļķes pie siltummezgla telpas (sk.att.36). Ir jāveic siltummezgla pārbaudi ar caurteces noteikšanu un remontu. Šādā stāvoklī siltummezgla tehniskais stāvoklis ir novērtējāms kā **slikts (!)**. Siltummezgla apkalpošau un kārtējos remontdarbus ir jāveic atbilstoši tā ekspluatācijas noteikumiem, reģistrējot visas darbības atsevišķā žurnālā. Tehniskām stāvoklīm ir jāseko apkalpojošai kompānijai.

Nepeciešama karstā ūdens nesiltināto cauruļvadu siltināšana pagrabstāvā, izolācijas sakārtošana jau nosiltinātajām caurulēm. Cirkulācijas izveide.

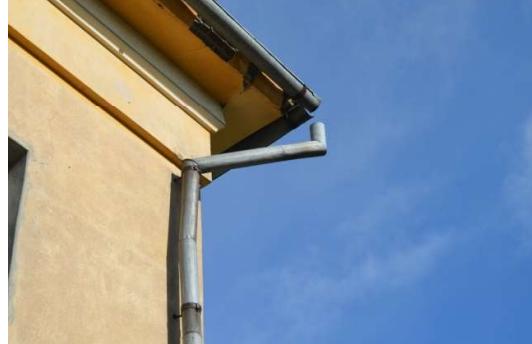
Att.45.		
Att.46		
6.4.	Siltumapgāde	–
Nav apsekots saskaņā ar apsekošanas uzdevumu..		
6.5.	Gāzes apgāde	–
Nav apsekots saskaņā ar apsekošanas uzdevumu.

6. ĀRĒJIE INŽENIERTĪKLI		
(Ietver tikai tos ārējos inženiertīklus, kas apsekoti atbilstoši apsekošanas uzdevumam)		
		Tehniskais nolietojums (%)
6.1.	Ūdensapgāde	–
Nav apsekots saskaņā ar apsekošanas uzdevumu.		
6.2.	Kanalizācija	–
Nav apsekots saskaņā ar apsekošanas uzdevumu.		
6.3.	Drenāžas sistēmas	–
Nav. Ir nepieciešamā drenāžas sistēmas izveidošana ar betona aizsargapmales ierīkošanu apkārt ēku, lietus ūdens novadīšanai no ēkas pamatiem. Dotajā brīdi drenāžas sistēma kopā ar lietus ūdens noteksistēmas bojājumiem (sk.att.46) ir <b>sliktā(!)</b> tehniskā stāvoklī, kas nenodrošina ūdens novadīšanu prom no sienām un pamatiem (sk.att.45).
